## PERBAIKAN APRON DAN TAILSTOCK PADA MESIN BUBUT DOALL

<sup>1</sup>Politeknik Manufaktur Negeri Bangka Belitung, Sungailiat

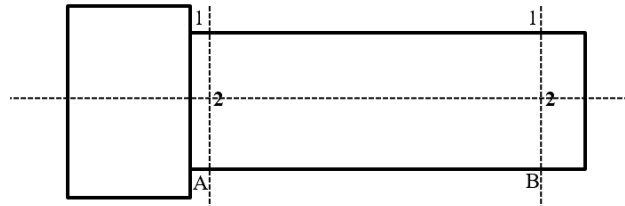
Gambar 1. Gambar Sketsa Kerja

Pengujian kinerja dilakukan dengan cara mengoperasikan mesin bubut dan melakukan pemakanan terhadap benda kerja sebanyak satu kali dengan pemakanan satu milimeter menggunakan alat ukur *micrometer*. Contoh benda kerja yang dilakukan pemakanan dan pengukuran dapat dilihat pada Gambar 1.

Dari hasil pengujian kinerja yang dilakukan proses pemakanan sebanyak satu kali pengujian, data yang diperoleh pada pengujian dapat dilihat pada tabel 7.
