IDENTIFIKASI DAN PERBAIKAN KERUSAKAN MESIN
BUBUT AJAX MELALUI METODE ANALISIS AKAR
MASALAHFariez Rosanova¹, Muhammad Riduan¹, Indra Feriadi¹, Tuparjono^{1*}¹Politeknik Manufaktur Negeri Bangka Belitung

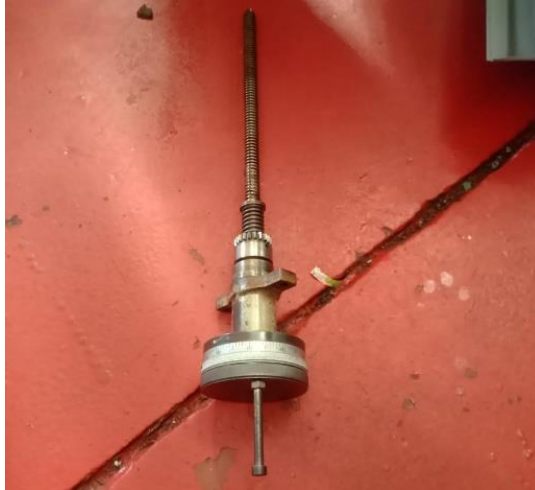
Gambar 4. Cross Screw Bengkok

Kerusakan yang terjadi pada eretan melintang yaitu mengalami bengkok sebesar 5 mm sehingga waktu digerakkan tersendat – sendat. Solusi korektifnya melakukan pelurusan Cross Screw. Setelah penerapan solusi dilakukan pengujian geometri, hasilnya menunjukkan parameter sesuai dengan toleransi yang di izinkan. Sehingga mesin bisa digunakan kembali untuk mahasiswa praktikkum.
