ANALISIS KERUSAKAN DAN PERBAIKAN ERETAN
MELINTANG PADA MESIN BUBUT MAWITEC
MENGUNAKAN METODE RCFA

¹Politeknik Manufaktur Negeri Bangka Belitung, Sungailiat

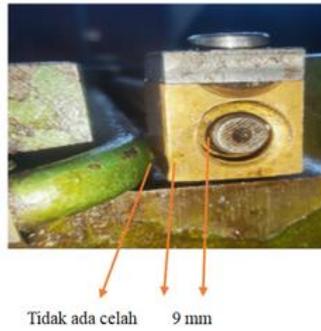
Masalah: Eretan melintang macet akibat pemasangan nut screw yang terbalik, sehingga terjadi gesekan dengan pipa kabel.

Gambar 3. Posisi *Nut Screw* Terbalik

Kerusakan pada eretan melintang terjadi karena *nut screw* terpasang terbalik, sehingga menimbulkan gesekan dengan pipa kabel dan menyebabkan macet saat eretan digerakkan. Solusi korektif dilakukan dengan membalik posisi *nut screw* ke arah yang benar, serta menyusun SOP perakitan sebagai langkah preventif. Setelah implementasi solusi, dilakukan evaluasi melalui uji geometri, dan hasil menunjukkan seluruh parameter kembali sesuai standar toleransi. Untuk hasil mesin bisa digunakan kembali secara normal untuk pratikum.

- Mengembalikan posisi nut screw ke arah yang benar agar terdapat celah gerak yang sesuai dan menghindari gesekan dengan komponen lain.

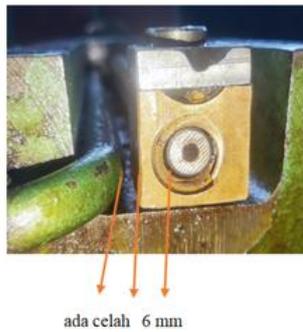
Gambar 4. *Nut Screw* Seharusnya

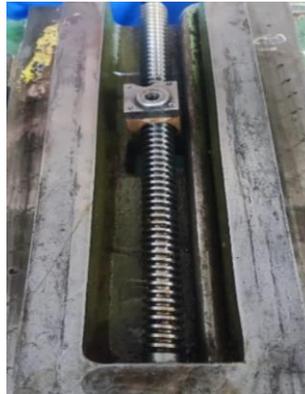
Gambar 5. Tampak atas celah
