## ANALISIS AKAR PENYEBAB KEMACETAN ERETAN MEJA PADA MESIN GERINDA DATAR HR PSGS-4070AH MENGGUNAKAN METODE ROOT CAUSE FAILURE ANALYSIS (RCFA)

<sup>1</sup>Politeknik Manufaktur Negeri Bangka Belitung, Sungailiat

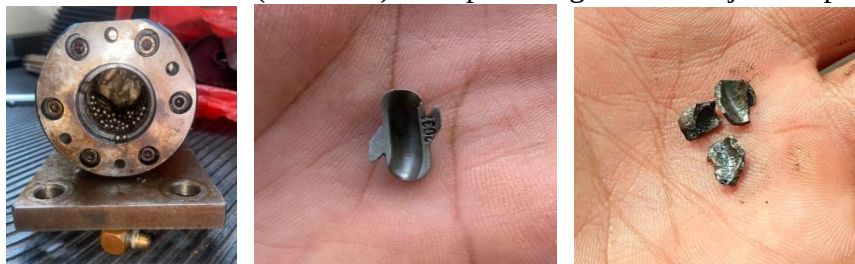
| Komponen yang Diinspeksi | Hasil Inspeksi | Dampak terhadap Sistem |
|---|---|---|
| <i>Ball retainer</i> (deflektor) | Ball retainer mengalami kerusakan sehingga bola-bola sirkulasi keluar dari jalurnya. | Mekanisme sirkulasi bola terganggu sehingga pergerakan ball screw menjadi tidak normal. |

Gambar 2. Kondisi *ball retainer* (deflektor) setelah pembongkaran

Berdasarkan Tabel 2 dan Gambar 2, kerusakan pada *ball retainer* disertai indikasi gangguan pada sistem *central lubrication* menunjukkan bahwa kemacetan eretan meja tidak hanya disebabkan oleh kegagalan komponen mekanis, tetapi juga berkaitan dengan tidak optimalnya sistem pelumasan. Temuan ini menjadi dasar untuk mengidentifikasi faktor-faktor penyebab kegagalan pada tahap analisis berikutnya menggunakan *Fishbone Diagram*.

| Pertanyaan Mengapa? | Jawaban |
|---|---|
| Mengapa <i>ball screw</i> tidak dapat bergerak secara normal? | Karena <i>ball retainer</i> (deflektor) mengalami kerusakan sehingga bola-bola sirkulasi keluar dari jalurnya dan meningkatkan gesekan antara <i>ball screw</i> dan <i>ball nut</i> . |
| Mengapa <i>ball retainer</i> mengalami kerusakan? | Karena mekanisme <i>ball screw</i> tidak memperoleh pelumasan yang memadai sehingga terjadi peningkatan gesekan dan keausan komponen. |

| Akar Penyebab | Tindakan Korektif yang Direkomendasikan | Tujuan |
|---|---|---|
| Kerusakan <i>ball retainer</i> dan <i>ball screw</i> | Mengganti komponen yang rusak serta melakukan penyetelan ( <i>alignment</i> ) mekanisme eretan meja. | Mengembalikan fungsi sistem transmisi gerak sesuai spesifikasi mesin. |
