PERBAIKAN *COUPLING* PADA POROS *GRINDING WHEEL*  
MESIN GERINDA DATAR REFORM PSGS-4070 AHAldi Yusuf Saputra<sup>1</sup>, Ratu Aisyah<sup>1</sup>, Eko Yudo<sup>1</sup>, Ariyanto<sup>1\*</sup><sup>1</sup>Politeknik Manufaktur Negeri Bangka Belitung, Sungailiat

Mesin gerinda datar Reform PSGS-4070 AH di Laboratorium Mekanik Politeknik Manufaktur Negeri Bangka Belitung mengalami permasalahan pada grinding wheel yang tidak bisa berputar dan mengeluarkan suara abnormal saat diaktifkan. Karena kerusakan ini mesin gerinda datar Reform tidak dapat digunakan untuk proses pembelajaran dan produksi. Proyek akhir ini bertujuan mengidentifikasi penyebab kerusakan dan memperbaiki kerusakan pada grinding wheel pada mesin gerinda datar Reform dengan metode observasi, studi manual book, wawancara teknisi, serta analisis 5 Why. Perbaikan dilakukan melalui identifikasi, pembongkaran, penggantian komponen rusak, dan perakitan kembali. Pengujian pasca-perbaikan menunjukkan grinding wheel telah kembali berputar dengan normal, dan suara abnormal hilang. Proyek ini juga merekomendasikan pemeliharaan preventif untuk menjaga kinerja mesin.

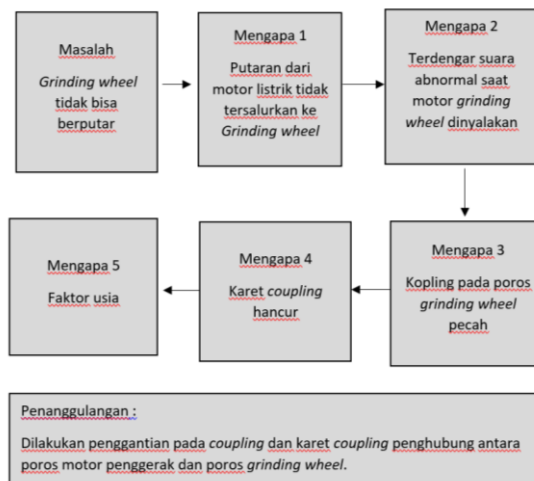
Gambar 1. Analisa Kerusakan Pada Grinding Wheel

Analisis penyebab kerusakan pergerakan otomatis sumbu Y pada meja gerinda datar Reform PSGS-4070 AH dapat dilihat pada Gambar 1.

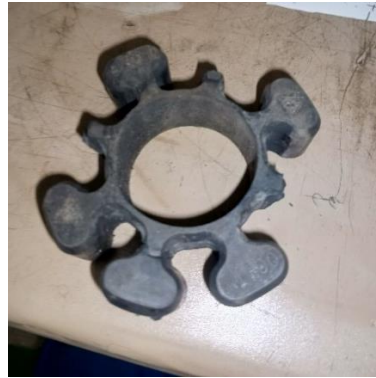
Gambar 2. Karet Coupling yang Rusak

Setelah dilakukan identifikasi ditemukan masalah pada bagian *coupling* dan *coupling rubber* pada poros *Grinding wheel*, sehingga menyebabkan putaran dari motor penggerak terputus atau tidak tersalurkan ke grinding wheel. Untuk temuan kerusakan dapat dilihat pada Gambar 2 dan Gambar 3.

Kerusakan pada *grinding wheel* mesin gerinda datar reform adalah *grinding wheel* tidak bisa berputar saat dinyalakan, dan menimbulkan suara abnormal, penyebab dari tidak berputarnya *grinding wheel* dan suara abnormal adalah rusaknya karet *coupling* dan *coupling* pada poros *grinding wheel*. Oleh karna itu, pada proses perbaikan dilakukan penggantian karet *coupling* dan *coupling* pada poros *grinding wheel*. Untuk proses perbaikannya dapat dilihat pada Tabel 1.

Setelah dilakukan proses pembesaran *coupling hole*, dan pembuatan alur, langkah selanjutnya adalah melakukan proses penggantian komponen karet *coupling* dan *coupling* pada *grinding wheel* gerinda datar Reform PSGS-4070 AH. Untuk Langkah-langkah penggantian karet *coupling* dan *coupling* dapat dilihat pada Tabel 2.
