REKONDISI *HEAD* MESIN *FRAIS FEHLMANN PICOMAX 20* DI  
LABORATORIUM TEKNIK MESIN POLITEKNIK  
MANUFAKTUR NEGERI BANGKA BELITUNGBindara<sup>1</sup>, Muhamad<sup>1</sup>, Masdani<sup>1\*</sup>, Indra Feriadi<sup>1</sup><sup>1</sup>Politeknik Manufaktur Negeri Bangka Belitung, Sungailiat

Tabel 1. Tindakan Perbaikan *Head*

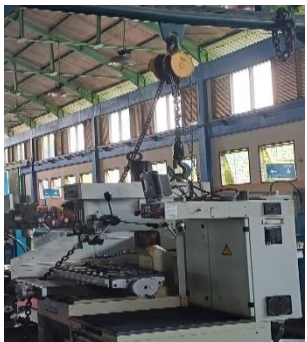
11.	Setelah itu menaikkan head	Dengan bantuan dongrak dan crane di ikat dengan rantai

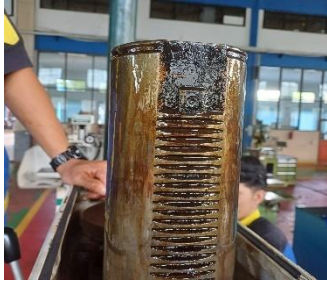
15. Membersihkan dan melumasi kembali column dari sisa-sisa serpihan bram dan grease yang membeku	Kuas, majun, solar, sikat kawat, WD40, dan melumasi kembali grease
