## ANALISIS AKAR PENYEBAB KEMACETAN ERETAN MEJA PADA MESIN GERINDA DATAR HR PSGS-4070AH MENGGUNAKAN METODE ROOT CAUSE FAILURE ANALYSIS (RCFA)

<sup>1</sup>Politeknik Manufaktur Negeri Bangka Belitung, Sungailiat

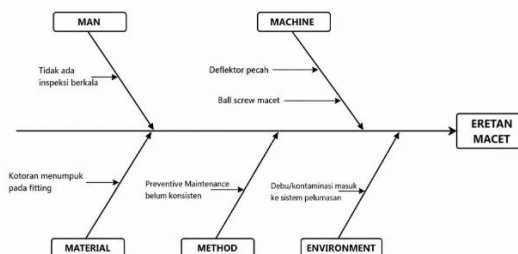
Gambar 3. *Fishbone Diagram*

Hasil analisis menunjukkan bahwa kemacetan eretan meja merupakan akibat interaksi beberapa faktor, meliputi kerusakan *ball screw*, lemahnya pelaksanaan pemeliharaan preventif, tidak adanya inspeksi berkala, penumpukan kotoran pada *fitting*, serta kontaminasi pada sistem pelumasan. Temuan ini sejalan dengan Barik dan Handaja (2023) yang menyatakan bahwa *Fishbone Diagram* efektif mengidentifikasi hubungan antara faktor teknis dan pemeliharaan dalam investigasi kegagalan. Selain itu, De Fretes (2022) menjelaskan bahwa pengelompokan penyebab menggunakan *Fishbone Diagram* mempermudah penelusuran akar penyebab melalui *5 Why Analysis*.

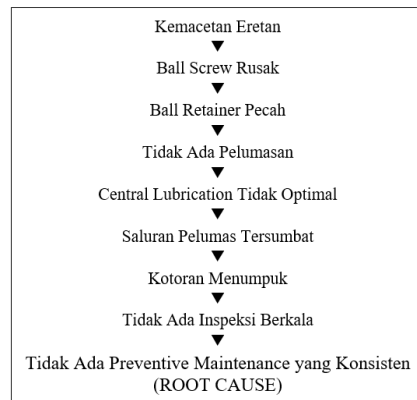
Gambar 4. Diagram Rantai Akar Penyebab (*Root Cause Chain*)

Berdasarkan Tabel 3, kemacetan eretan meja diawali oleh terganggunya mekanisme *ball screw* akibat kerusakan *ball retainer* (deflektor). Kerusakan tersebut dipicu oleh meningkatnya gesekan karena sistem *central lubrication* tidak mampu menyalurkan pelumas secara optimal akibat penyumbatan saluran pelumas. Penelusuran lebih lanjut menunjukkan bahwa penyumbatan terjadi karena penumpukan kotoran yang tidak terdeteksi akibat belum diterapkannya pemeliharaan preventif secara konsisten.

Gambar 4 menunjukkan bahwa kerusakan *ball screw* merupakan dampak dari kegagalan sistem pelumasan, bukan akar penyebab utama. Temuan ini konsisten dengan De Fretes (2022) yang menyatakan bahwa kombinasi *Fishbone Diagram* dan *5 Why Analysis* mampu mengidentifikasi akar penyebab kegagalan secara sistematis. Hasil penelitian ini juga mendukung Muhammad Rafi'i et al. (2025) yang menjelaskan bahwa penerapan RCFA memungkinkan tindakan perbaikan difokuskan pada penyebab mendasar sehingga lebih efektif mencegah kegagalan berulang.
