## ANALISIS KONDISI MESIN PERKAKAS BUBUT BEMATO 1224BV DI LABORATORIUM POLMAN BABEL MENGUNAKAN CONDITION BASED MONITORING

Noermala Atika Sari<sup>1</sup>, Indra Feriadi<sup>2</sup>, Angga Sateria<sup>3</sup>

<sup>123</sup>Teknik Mesin dan Manufaktur. Polman Babel. Kawasan Industri Air  
Kantung Sungailiat  
nuermalaatikasari@gmail.com

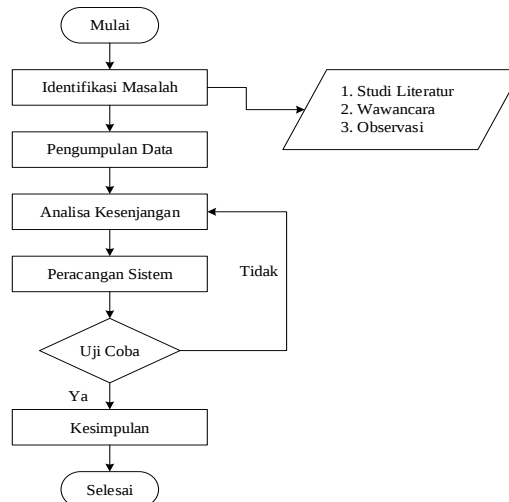
Gambar 1. flow chart

Di laboratorium Polman Babel sendiri untuk sekarang masih menggunakan jenis perawatan *breakdown maintenance*. Yang mana perawatan akan dilakukan jika mesin rusak dalam keadaan akan dioperasikan (Rezeki, et al., 2021). Metode yang akan dilakukan pada penelitian ini adalah menggunakan metode *condition based monitoring*. Yaitu metode yang dilakukan dengan cara memantau keadaan mesin perkakas bubut dalam keadaan mesin yang masih beroperasi. Berdasarkan dengan analisis yang dilakukan pada penelitian ini maka akan dilakukanlah peninjauan analisa pada mesin perkakas bubut untuk menerapkan jenis perawatan pada mesin bubut. Sebelum melakukan hal tersebut, agar lebih tersusun secara rapi maka dibuatlah diagram *flow chart* yang akan menjadi acuan dalam penelitian ini.
