PERBAIKAN SISTEM PENGULIRAN PADA MESIN BUBUT
DoALL LT-13 DI BENGKEL MEKANIK POLMAN BABELSandika Yudha Pirmansyah¹, Jhasua Pratama¹, Ramli¹, Pristiansyah^{1*}¹Politeknik Manufaktur Negeri Bangka Belitung, Sungailiat

Kata kunci: mesin bubut, penguliran, half-nut lever, perbaikan, pengujian

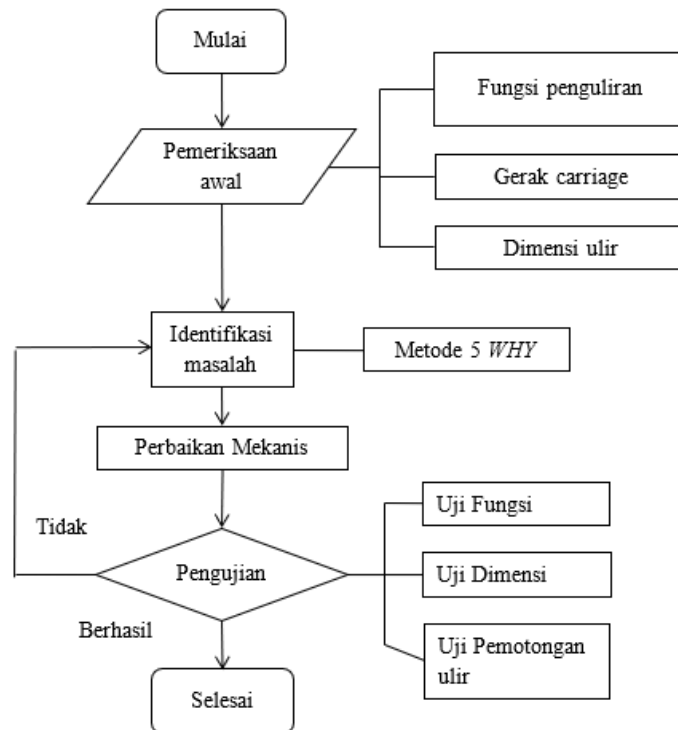
Metode yang digunakan dalam perbaikan sistem penguliran mesin bubut tipe doall terdiri dari beberapa langkah sebagai metode diagram alur pada Gambar 1.

Gambar 1. Metode Diagram Alur
